# Alerta de Segurança para usinas de açúcar e álcool

Volume 2

Acidente de trabalho em usina de açúcar e álcool durante atividade em esteira transportadora

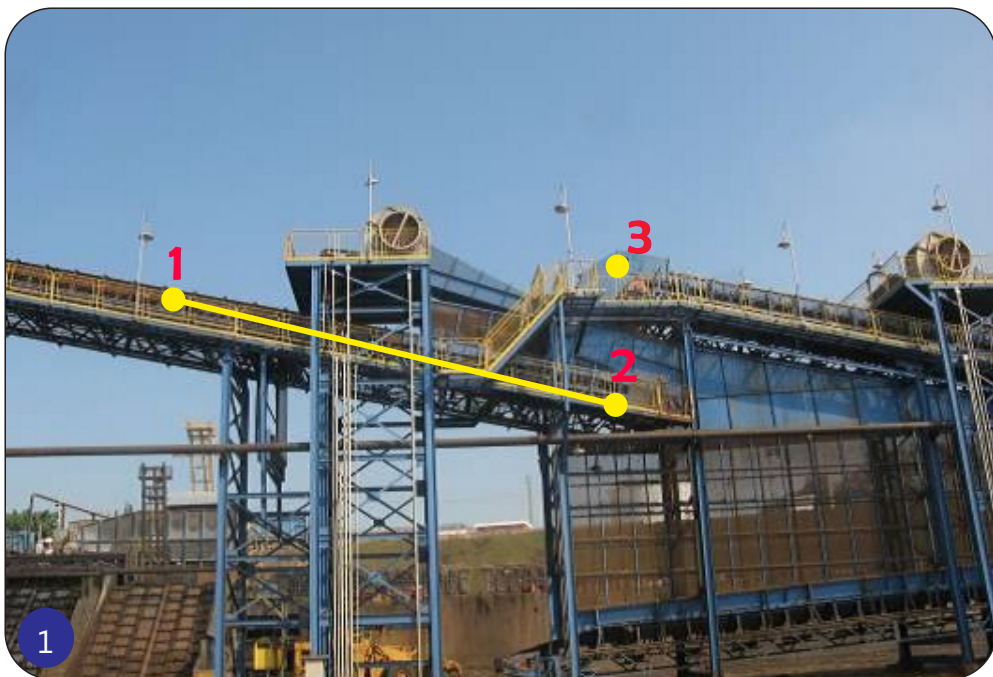
O trabalhador caiu dentro na esteira no ponto '1' e foi levado até o ponto '2', onde ficou pendurado por um dos pés

de cabeça para baixo. O ponto '3' indica onde estava instalado o assoprador de palha (local do entupimento).

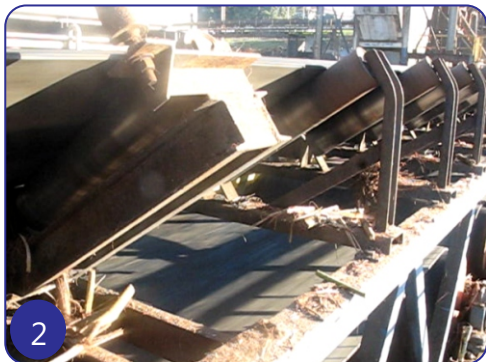
A esteira apresentava duas características físicas que, tecnicamente, representam ausências de barreiras ou medidas de proteção preconizadas na legislação de proteção de máquinas e nas boas normas de gestão de segurança. A primeira delas era acesso as partes móveis da esteira (parte em que houve a queda do trabalhador) sem nenhum tipo de proteção e, a segunda, a ausência de dispositivos de parada de emergência nas proximidades do ponto na qual o

Local onde o trabalhador caiu.

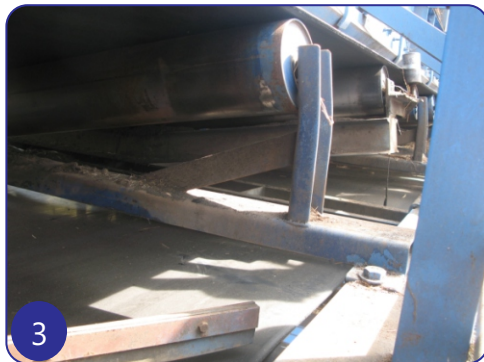
Estruturas presentes onde o trabalhador foi se chocando

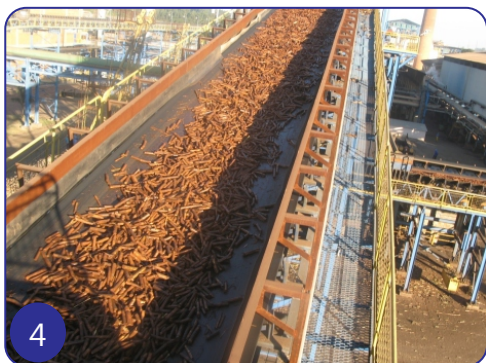
Esteira vista de cima

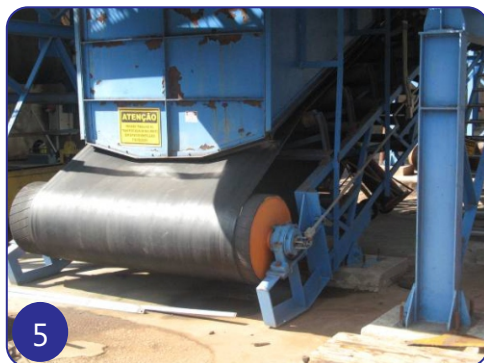
Transmissão de força desprotegida
